レーザー打音法を用いた
高架橋の遠隔検査システムの開発
レーザーを用いた鋼管肉厚の
遠隔検査手法の開発

レーザー打音法を用いた 高架橋の遠隔検査システムの開発

レーザーを用いた鋼管肉厚の遠隔検査手法の開発

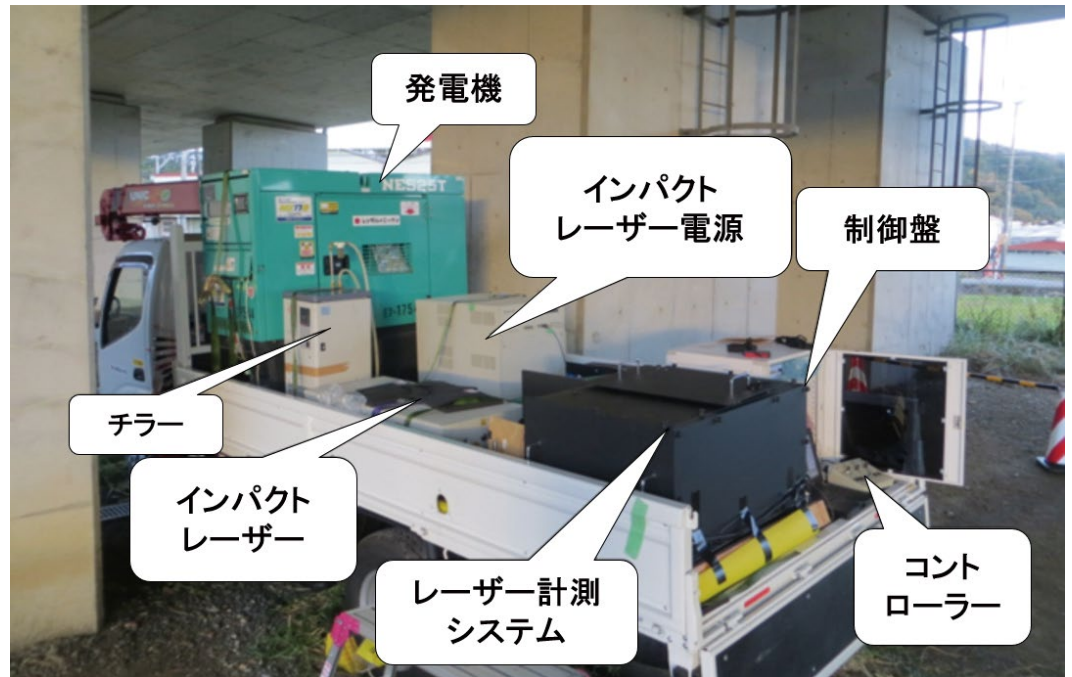
【表紙図】レーザー打音検査システムの外観

表紙図にレーザー打音検査システムの外観を、野外試験時の様子を図1に示す。コンクリート床版に衝撃を与えるインパクトレーザーにはQスイッチNd:YAGレーザーを、表面振動の検出にはレーザードップラーシフト干渉計を用いた。インパクトレーザーと同軸上に可視(赤色)のガイド用レーザーを通し、照射位置を肉眼で確認できるようにした(図1、図2を参照)。レーザー用の電源と冷却装置、計測システムおよびコントローラーを1台のトラックに積載し、検査位置まで移動する。発電機を備え、外部電源のない場所での検査も可能な仕様である。

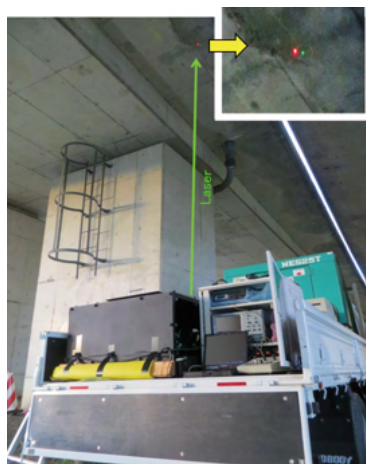
【図1】野外試験の様子

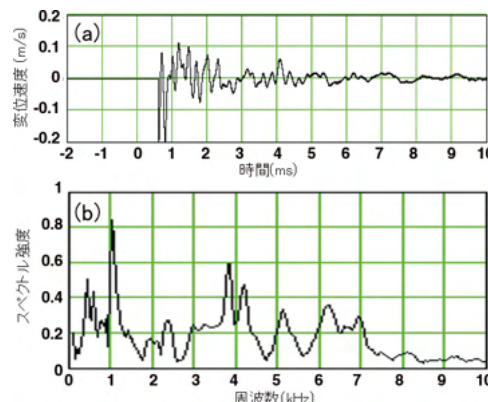
【図3】欠陥部の計測結果(a)振動波形、(b)周波数スペクトル

打音検査で異音を検出され、剥落の危険性があると判定された部分の写真を図2に示す。赤色の点がインパクト用レーザー、緑色の点が振動検出用レーザーの照射位置である。この位置で計測試験を行った結果を図3に示す。図3(a)はレーザー照射時に観測された振動

波形である。インパクトレーザーは横軸の0msの時点で照射されるが、照射直後はスパイク状の雑音信号が発生するため、0.5ms以下の時間帯の振動波形を

除去している。振動波形のFFT解析により求めた周波数スペクトルを図3(b)に示す。0.5, 1.1, 3.9, 4.2 kHzにそれぞれ卓越振動が現れており、インパクトレーザーにより欠陥部に振動が励起されたことがわかる。一方欠陥部近傍の健全部を同様に計測した結果、信号に振動波形は見られず(図4(a))、FFT解析後にも卓越振動は現れなかった(図4(b))。このように欠陥部と健全部では明らかにスペクトルが異なっており、実際の高架橋においても検査が可能であることがわかった。

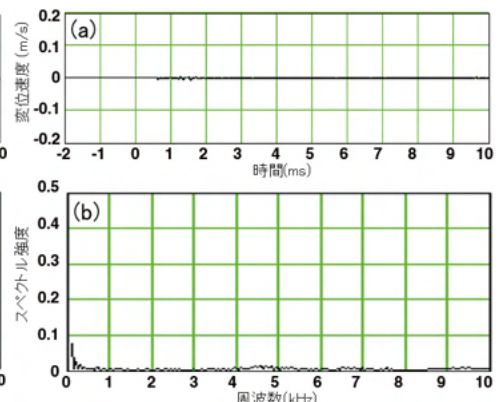
【図4】健全部の計測結果(a)振動波形、(b)周波数スペクトル
